# Solarunterstützte-CO<sub>2</sub>-neutrale Nahwärmeversorgung in Holzgerlingen

## Betriebserfahrungen und Anlagen-Optimierungen

Eva Scheck, Elmar Bollin, Klaus Huber, Daniel Jödicke  
Hochschule Offenburg  
Badstraße 24, 77652 Offenburg  
Tel.: 0781 205 362, 0781 205 336  
eva.scheck@fh-offenburg.de; klaus.huber@fh-offenburg.de  
[www.fh-offenburg.de/mv/st2000](http://www.fh-offenburg.de/mv/st2000)

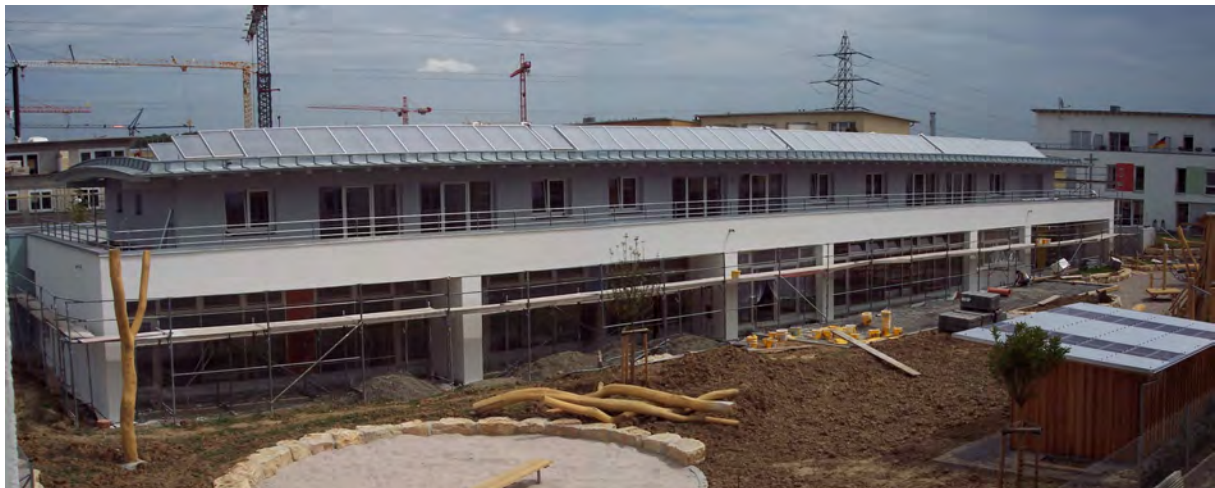
**Bild 1:** Ansicht des Kollektorfeldes auf dem Kinderhaus

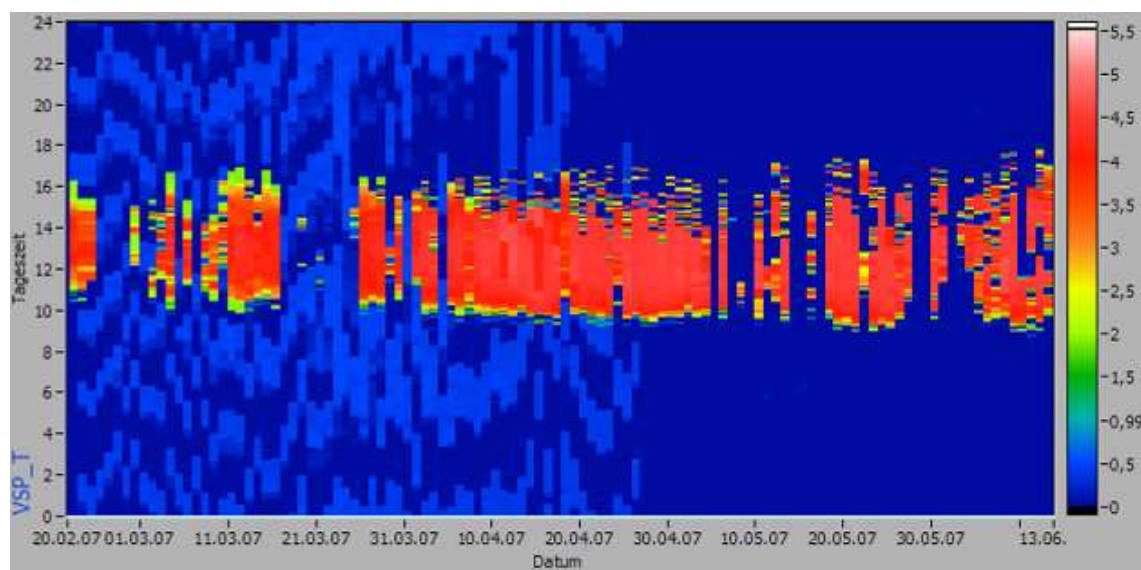
**Bild 3:** Carpet-Plot des Volumenstroms VSP am Wärmeübertrager sekundärseitig.

Es wird nun so geschaltet, dass es bei Stillstand der Speicherladekreispumpe auf Puffer 1 oben geschaltet ist. In Bild 3 ist der Volumenstrom am Wärmeübertrager sekundärseitig dargestellt. Es ist deutlich zu erkennen, dass seit der Änderung der Regelung des Beladeventils am 26.04.2007 keine Fehlströmungen mehr auftreten.

Während des Probetriebs zeigte sich, dass die Einspeisung der Wärme in die Pufferspeicher nicht optimal war, weshalb diese am 16. August 2006 umgebaut wurden. Vor dem Umbau wurde die Solarwärme entweder in den heißen Pufferspeicher 1 oben oder zwischen Pufferspeicher 2 unten und Pufferspeicher 3 oben eingespeist. Dies erwies sich als nicht geeignet, da sich keine optimale Temperaturschichtung in den Speichern ausbilden konnte. Aus diesem Grund wurde die Einspeisung zwischen Speicher 2 und 3 geschlossen und an Pufferspeicher 1 unten (im Nachheizkreis) angebracht (Bild 2). Mit dieser Maßnahme wurde eine optimale Temperaturschichtung in den Speichern erzielt. Durch die Einspeisung im Nachheizkreis ergaben sich Fehlströmungen im Speicherladekreis von ca. 0,8 m<sup>3</sup>/h bei Betrieb der Pumpe des Nachheizkreises. Dies wurde durch eine Veränderung der Steuerung des Beladeventils behoben.

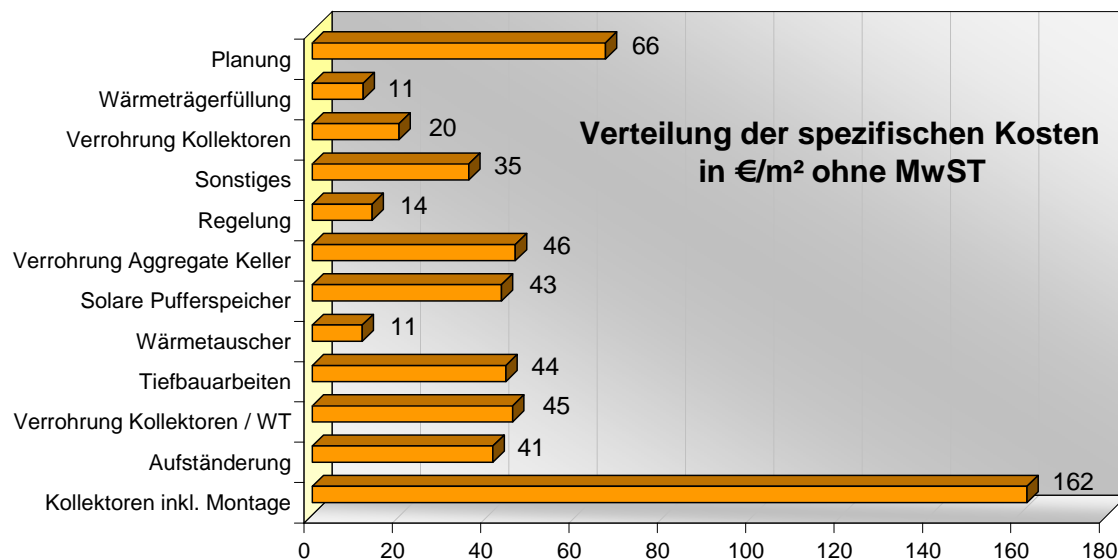
**Bild 7:** Verteilung der spezifischen Kosten für die Solaranlage Nahwärmeversorgung Holzgerlingen (nach Vergabe)

Die Angebotskosten der realisierten Solaranlage lagen bei 159.875,34 €. Sie teilen sich wie in Bild 7 dargestellt in die verschiedenen spezifischen Kostenblöcke auf:

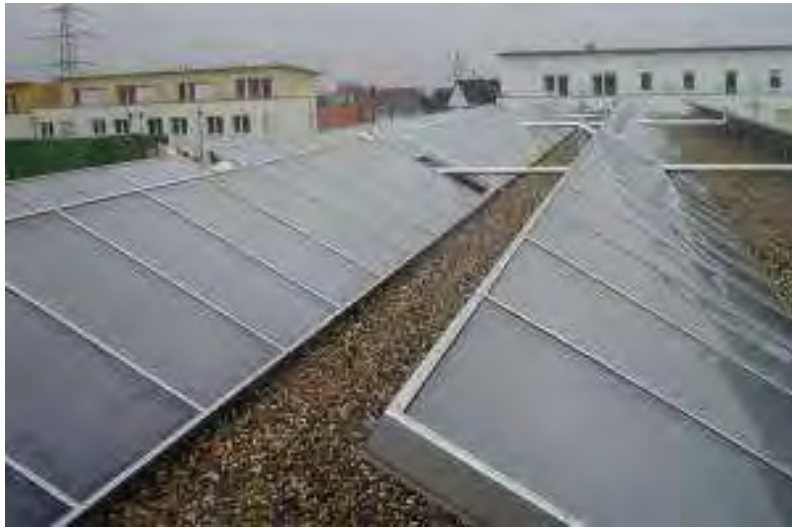
**Bild 8:** Kollektorfeld auf dem Dach des Kindergartens

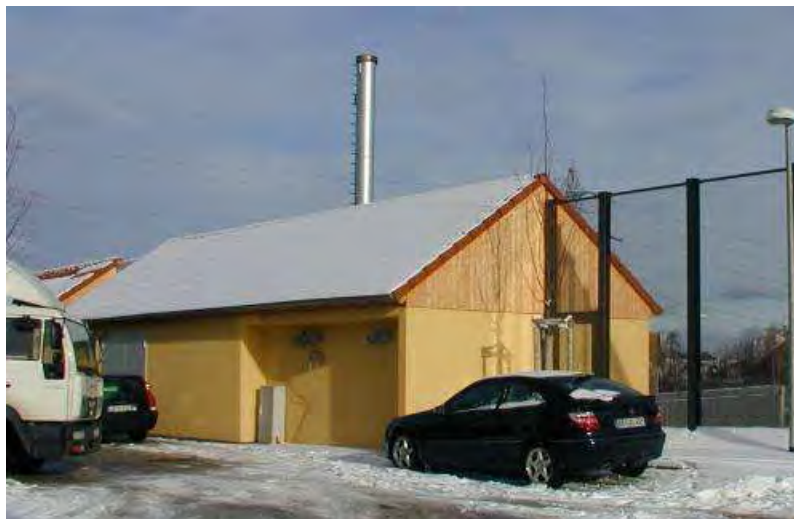
**Bild 9:** Heizzentrale der Nahwärmeversorgung Holzgerlingen
